BILZEN (Rijkhoven), Reekstraat – Rentmeesterswoning Alden Biesen

Begeleiding van werken

Deel 1: De grote schuur en directe omgeving

Vergunning Onroerend Erfgoed 2017-063

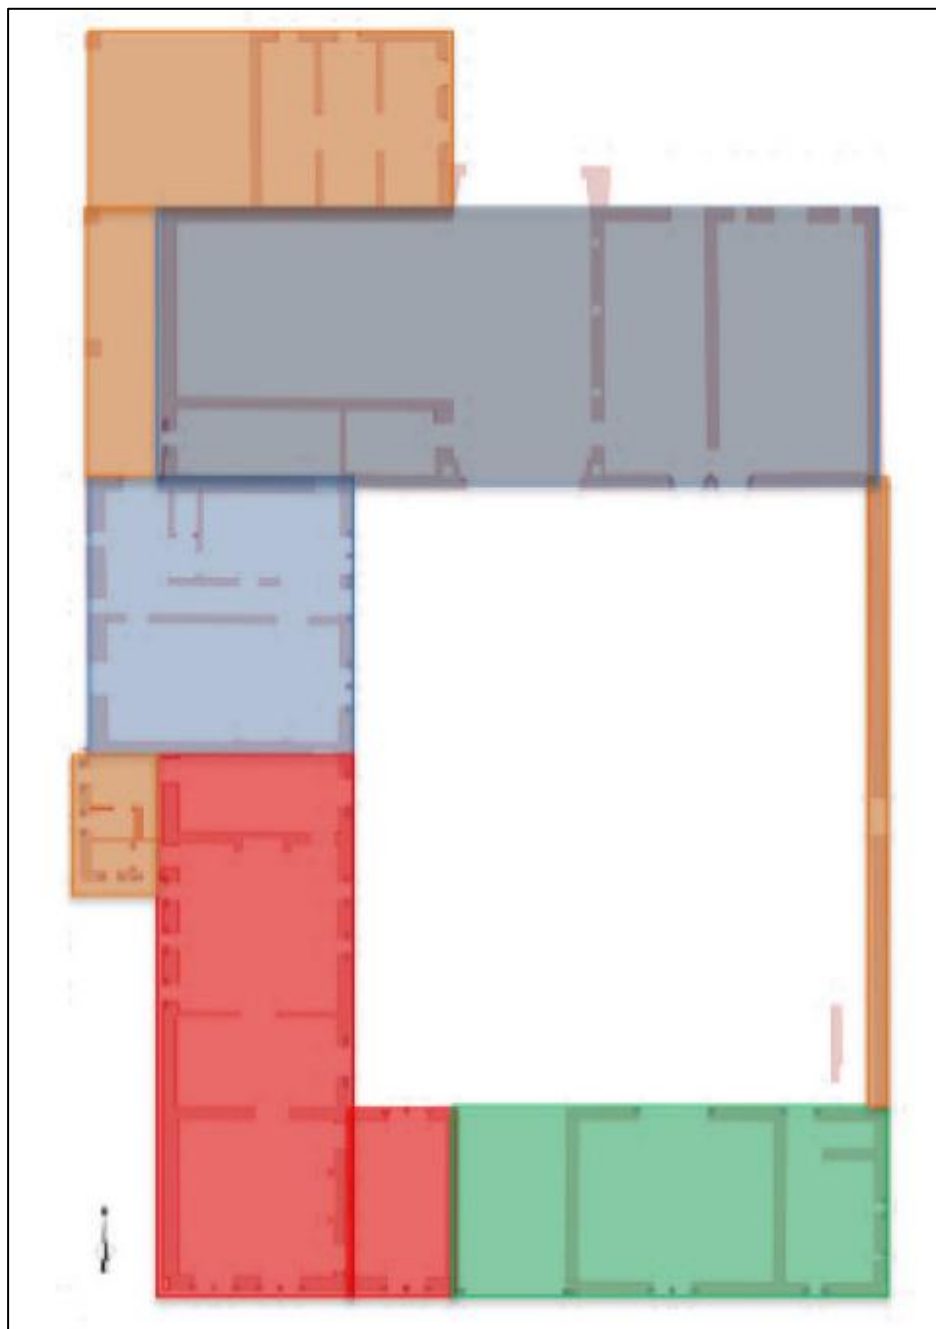
De verschillende bouwsporen geven dus aan dat de opbouw van de rentmeesterij in drie grote fases plaatsvond (Afbeelding 27). In de eerste fase werd het pachtershuis gebouwd, dit werd vergroot door de toevoeging van het woonhuis tot aan de poort en in de 18de eeuw werd de rest van de zuidvleugel toegevoegd.

Fig. 4: (Afbeelding 27: Bouwfases van de rentmeesterswoning; circa 1631 (blauw), 1656 (rood), 1756 (groen), 1927-1931 (oranje) en onbekend (grijs).

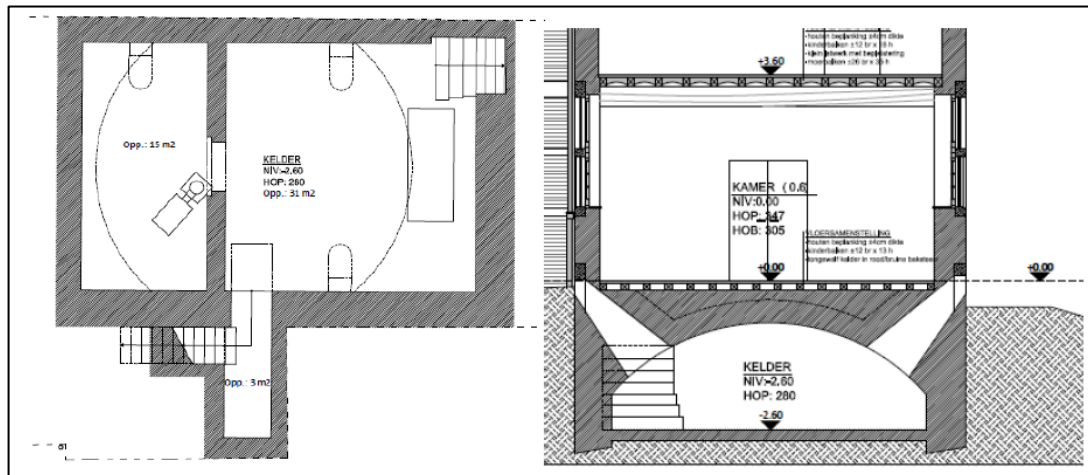
en na 1931 via de toren. De kelder zelf bestaat uit drie delen, namelijk een toegang (3 m²) vanuit de toren die leidt naar de grootste ruimte met een oppervlakte van 31 m². Vanuit deze ruimte kan een tweede ruimte ten noorden ervan bereikt worden. De tweede ruimte heeft een oppervlakte van 15 m². De grootste ruimte heeft aan straatzijde en tegenoverliggende zijde een keldergat. De tweede ruimte heeft enkel vanaf de binnenkoer een keldergat. De keldervloer bevindt zich op een diepte van 2,60 m onder het gemeten 0-niveau. De dikte van het kelderplafond met de daarop liggende vloer bedraagt ongeveer 60 cm.

Fig. 5: (afbeelding 28) Uitsnede van plattegrond en doorsnede van de kelder (RE-ST).

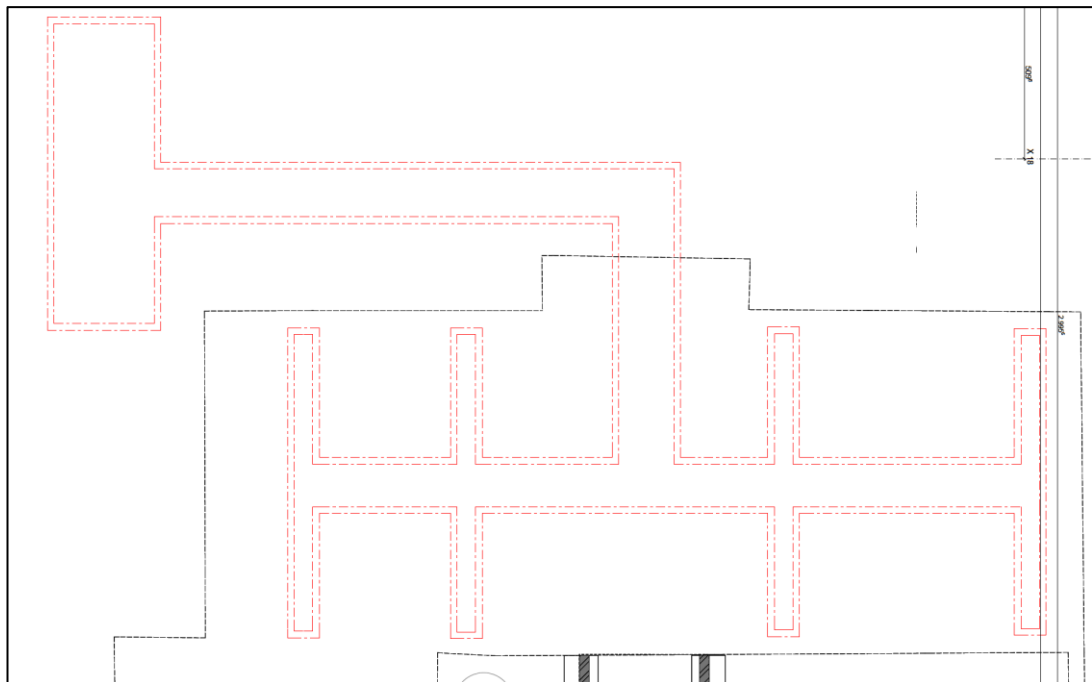
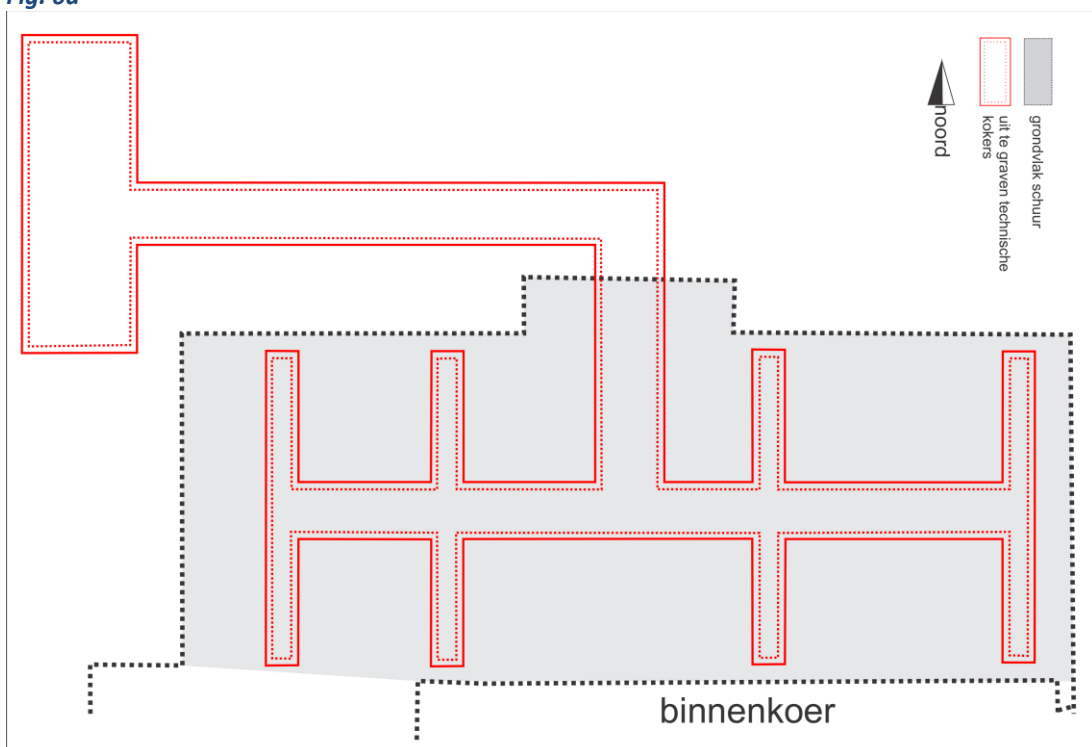
Fig. 6a

Fig. 6a: inplantingsplan van de kokers in en buiten de schuur zoals aangereikt, 6b: overtrek van het inplantingsplan¹ (rode streep-punt lijnen zijn de kokers, grijze vlak is het grondvlak van de schuur).

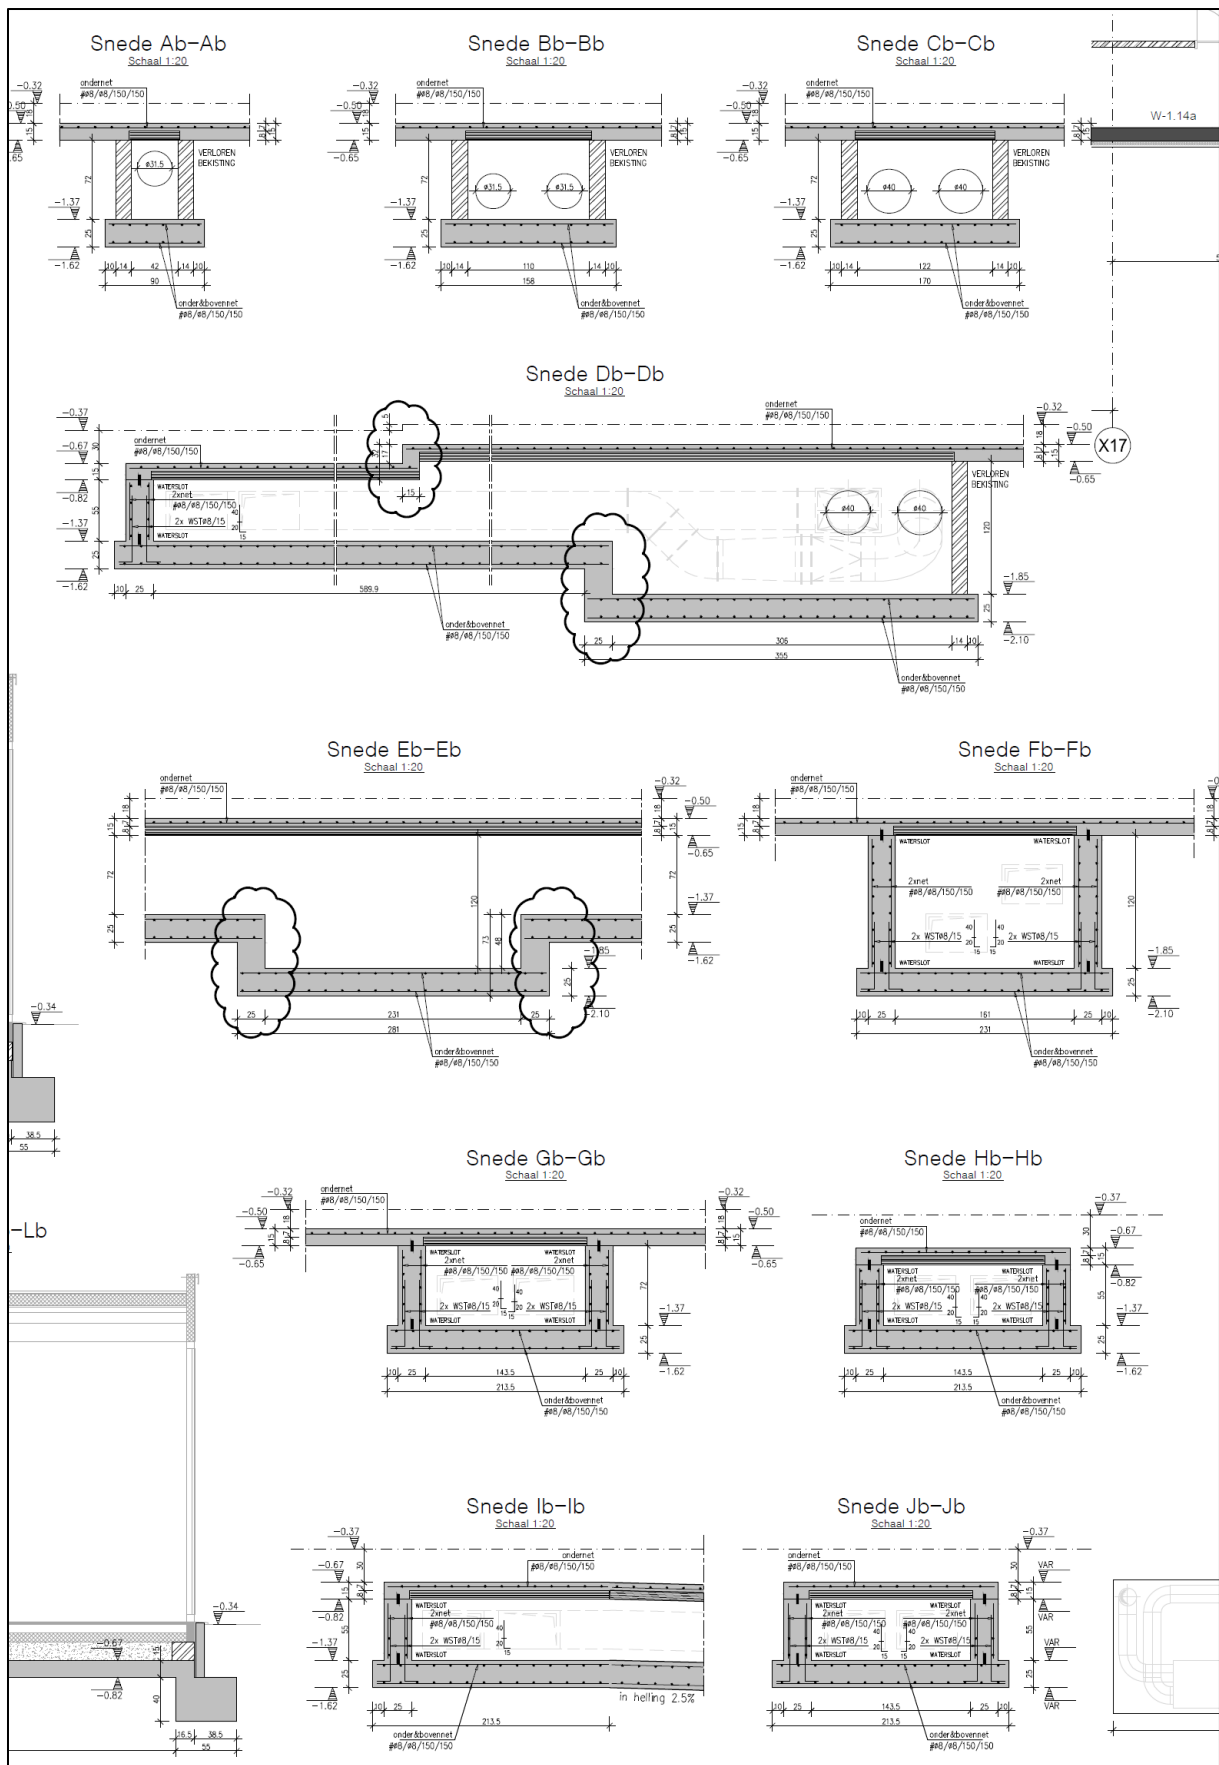
Fig. 8: doorsneden van de aan te leggen kokers

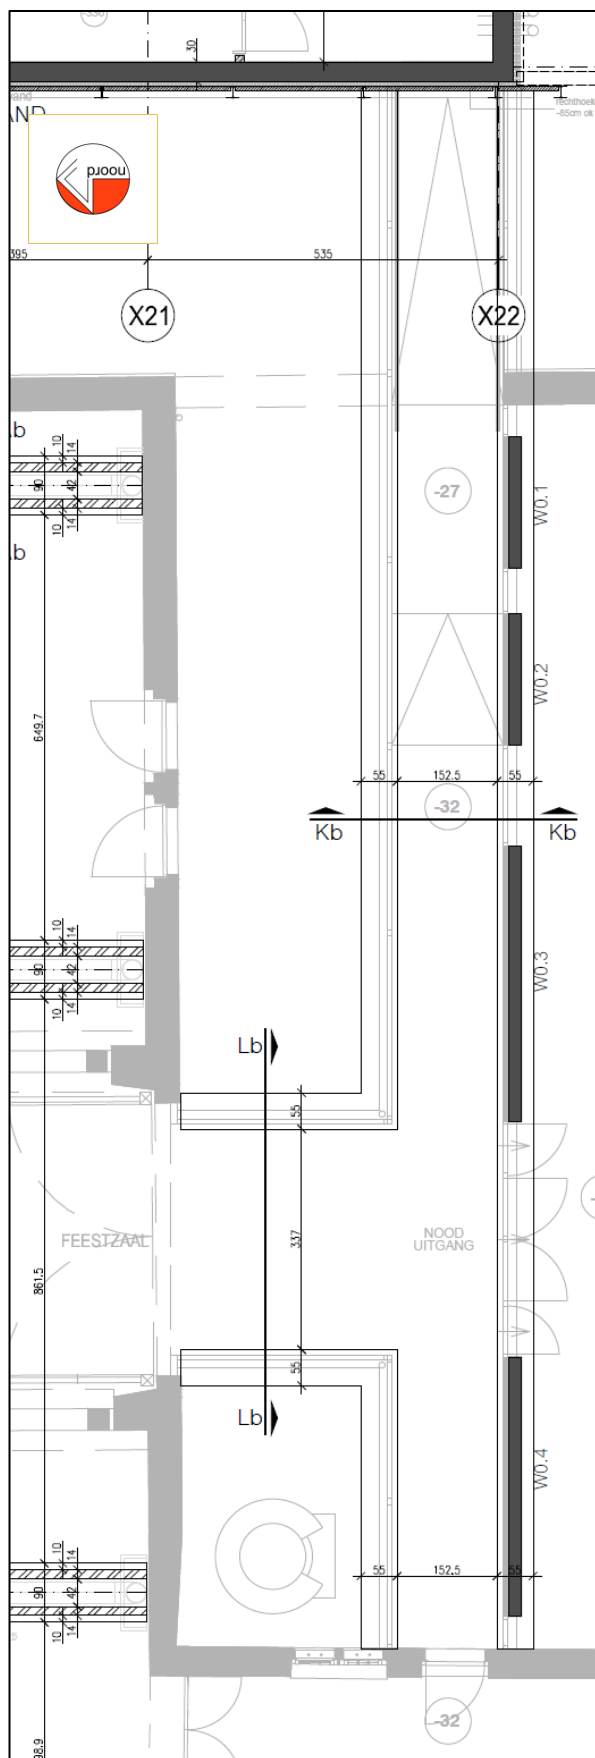
Fig. 9: technische tekening van de corridor op de binnenkoer

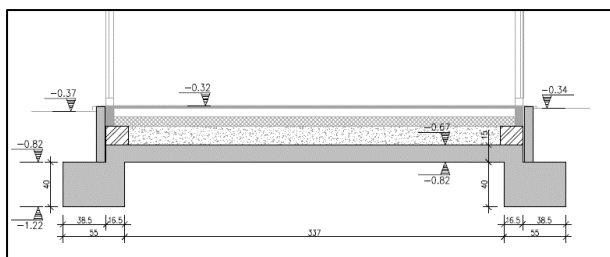
Fig. 10: doorsnedes van de aan te leggen corridor, links ter hoogte van de ingang van de schuur, rechts de doorsnede van de oost-west gerichte corridor.

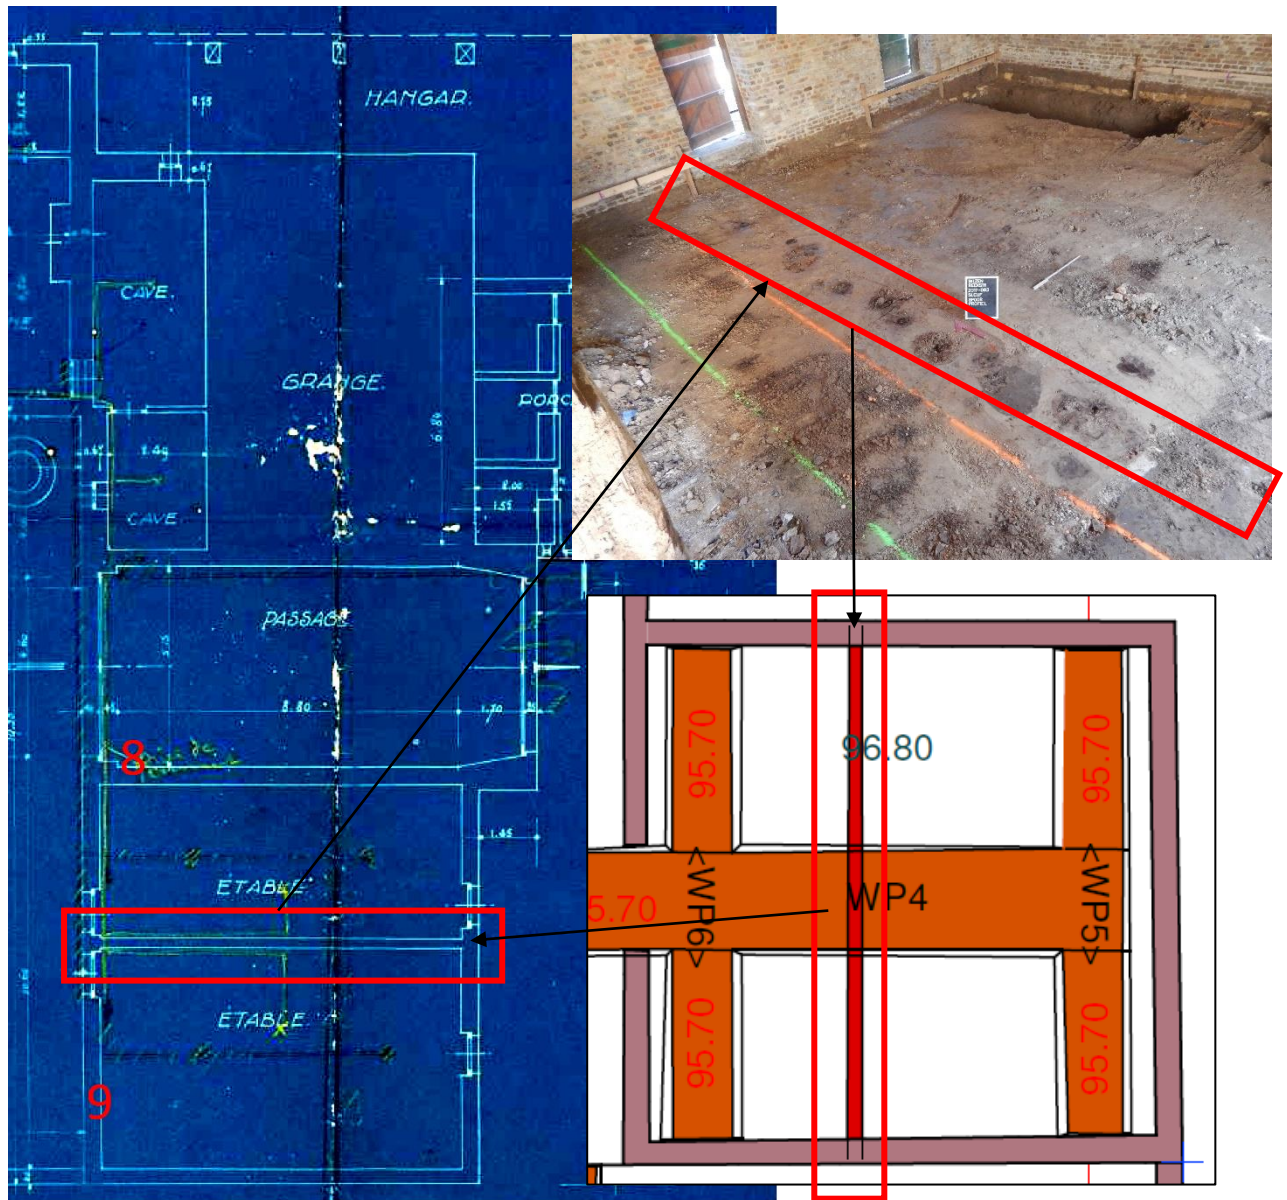
Binnen de schuur werden restanten aangetroffen van de (recente) herindeling van de binnenruimte. In het oostelijke schuurdeel werd een noordzuid gerichte ondiep restant van een fundering van mergelblokken en herbruikte baksteenbrokken aangetroffen vermengd met cementmortel. Het gebruik van cement als metselspecie wijst al op een recente ingreep aangezien het zogeheten portlandcement pas in vanaf de tweede helft van de 19^{de} eeuw algemeen gebruikt werd in de bouw in plaats van kalkspecie. Er is zijn geen sporen van braak in de buitenmuren van de schuur waaruit kan afgeleid worden dat deze dwarsmuur posterieur aan de bouw van de schuur werd gemaakt. De fundering was al dermate verstoord dat geen controle kon gedaan worden van eventuele bouwnaden in de funderingen, bovendien viel het tracé van de muur in de lengte niet in één van de uit te graven kokers.

Fig. 12: de dwarsmuur in de oostelijke helft van de schuur rood omkaderd op een plan uit 1931 (bron: Condor, o.c.), gefotografeerd in het aanlegvlak en op het allesporenplan.

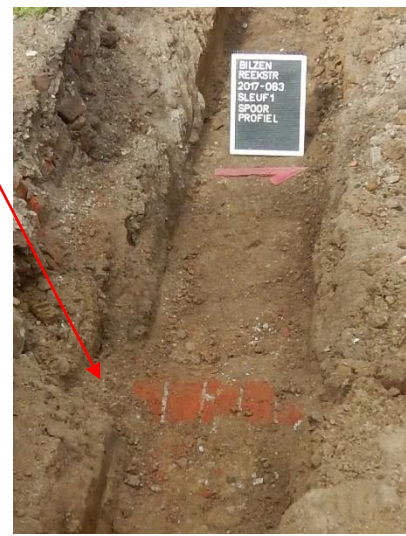
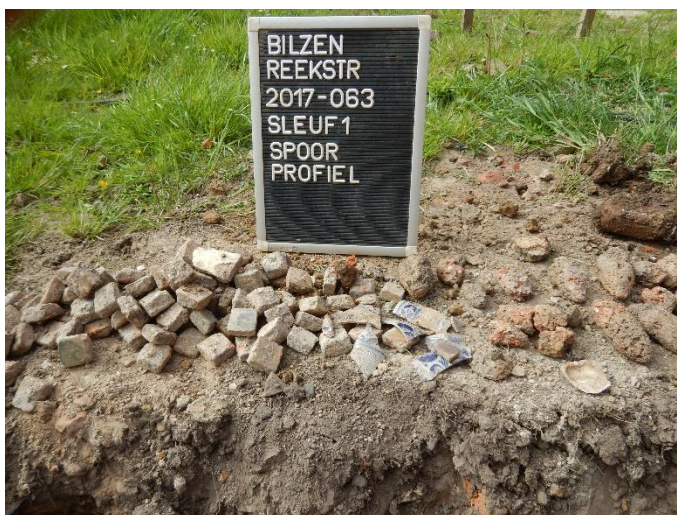
eeuw. De tegeltjes kunnen gedateerd worden in de 17^{de}-18^{de} eeuw. Het voorkomen van de steengoedvormen en rood aardewerk is gelet op het fragmentarisch karakter van de vondsten zeer moeilijk dateerbaar ook al omdat de vormen inde tijd zeer lang voorkomen, zelfs nu nog. De steenkoolresten, restanten van eierkolen, zijn recent omdat deze specifieke vorm van kolen pas ontstond in de 20^{ste} eeuw. Eierkolen, een eiervormige briket, is een geperste vorm van steenkool. Verder werd in de funderingssleuven niets aangetroffen.

Fig. 15: de vondsten met rechts de eierkolen, centraal enkele steengoedscherven en rechts de tegeltjes, detail van de steengoedscherven en steenkool.

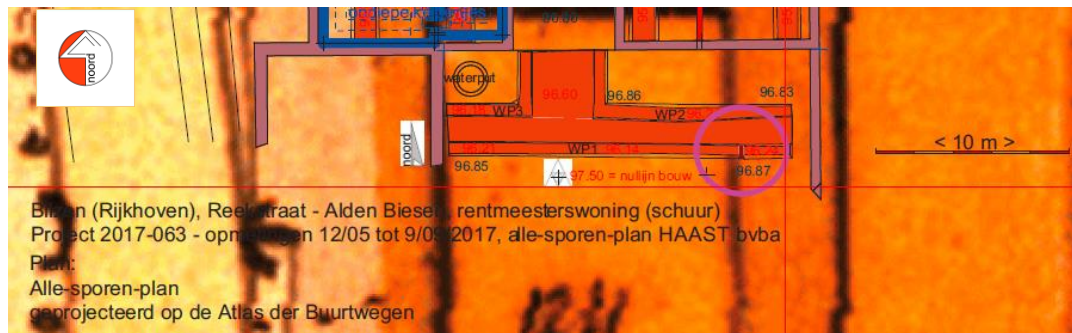
Het muurtje kende meer naar het noorden geen vervolg. Nochtans had dit wel het geval moeten zijn aangezien de situering van het muurtjes overeenkomt met de muur van de oostelijke vleugel van de rentmeesterswoning zoals onder meer afgebeeld op de Atlas der Buurtwegen en latere kadastrale plannen.

Fig. 16: Detail uit het allesporenplan geprojecteerd op de Atlas der Buurtwegen met aanduiding (magenta cirkel) van het muurtje.

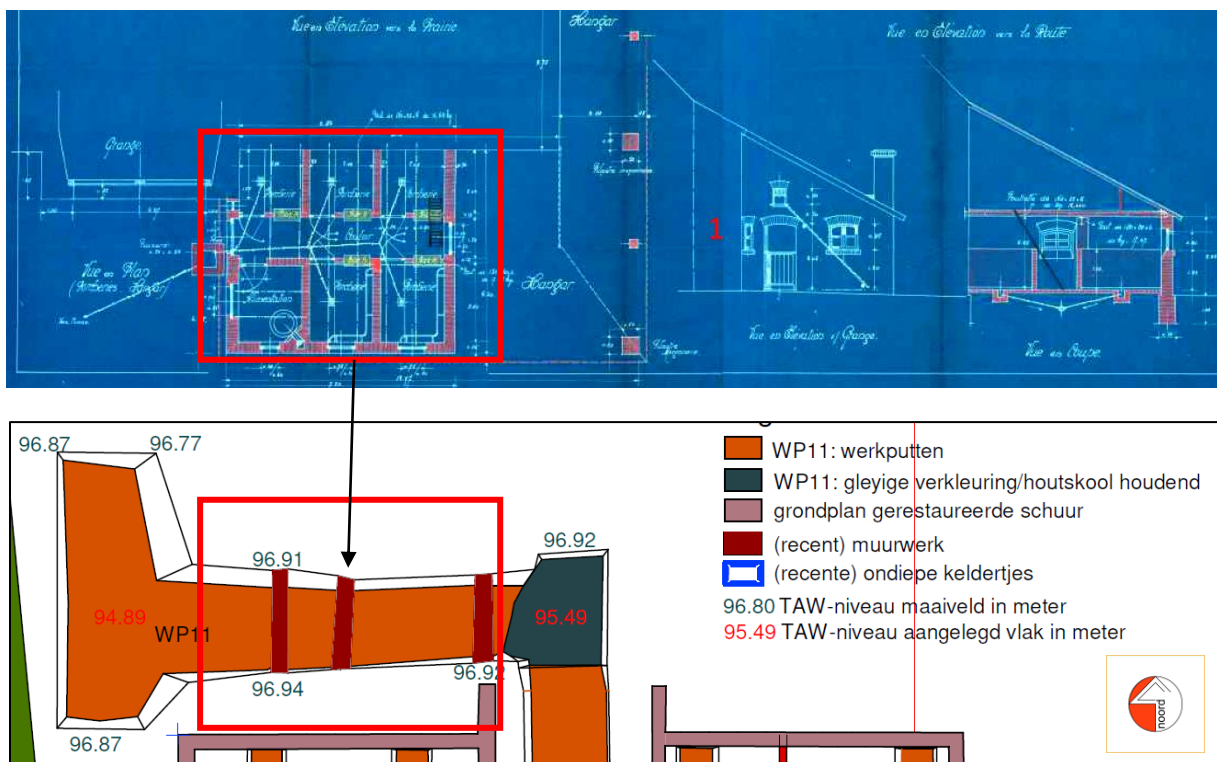
Ten noorden van de grote schuur werd een brede, tot 2.10 m diepe sleuf (proefsleuf 11) uitgegraven voor de aanleg van technische kokers. Deze sleuf liep van oost naar west richting Reekstraat. Aan de oppervlakte werden funderingsfragmenten aangetroffen van de stallen / hangar die in de jaren 1930 tegen de schuur aangebouwd werd. Verder werden er geen sporen noch artefacten in de sleuf aangetroffen.

Fig. 17: de funderingsfragmenten ten noorden van de schuur zoals aangeduid op het plan uit 1931 (zuid noord georiënteerd), en de sporen ervan zoals ingemeten op 8/09/2017 en weergegeven op het allesporenplan (noordzuid georiënteerd). (de witte vlakken zijn de putwanden die licht schuin afgegraven werden om veiligheidsredenen)

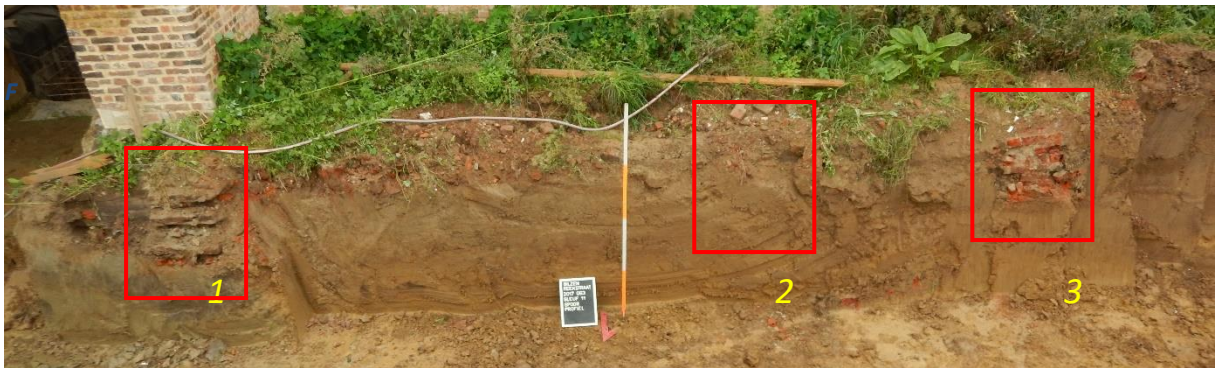
Fig 18: foto's van de funderingsresten in doorsnede

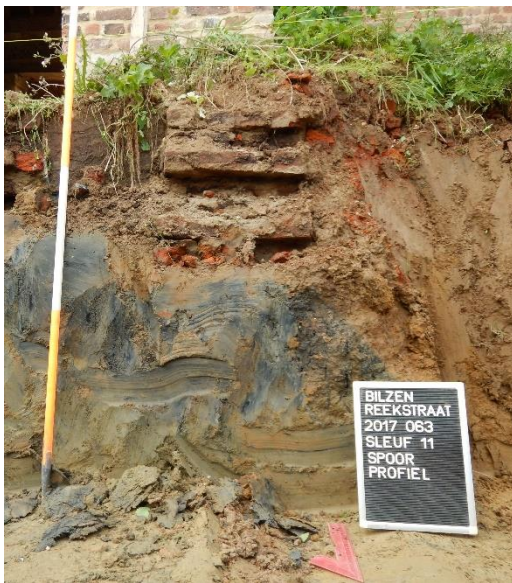
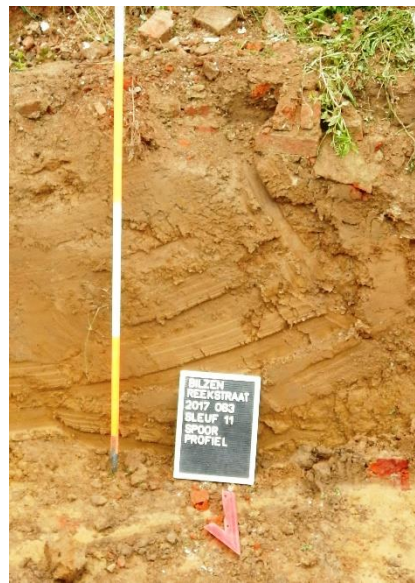
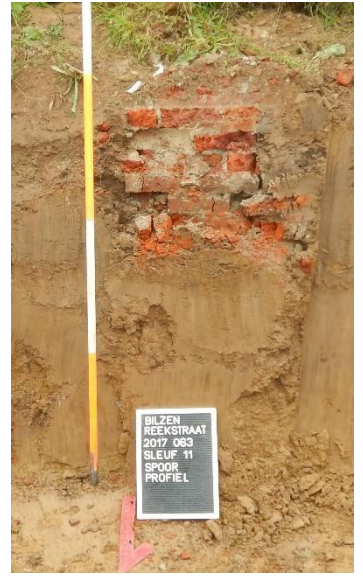
Fig 19: detailfoto's van de funderingsresten in doorsnede, nummering volgens de nummering op fig. 17

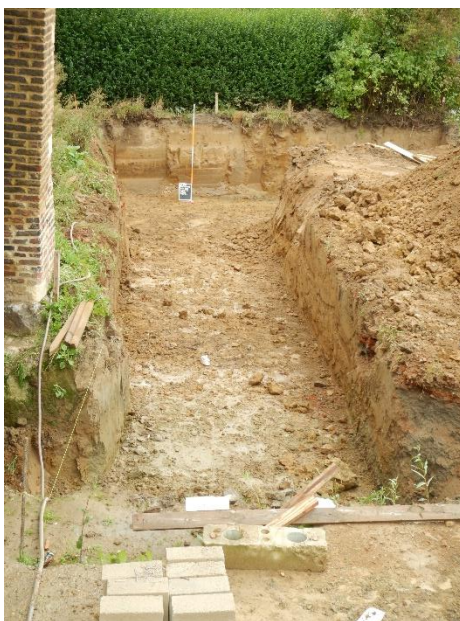
Fig 20: Overzichtsfoto van sleuf 11

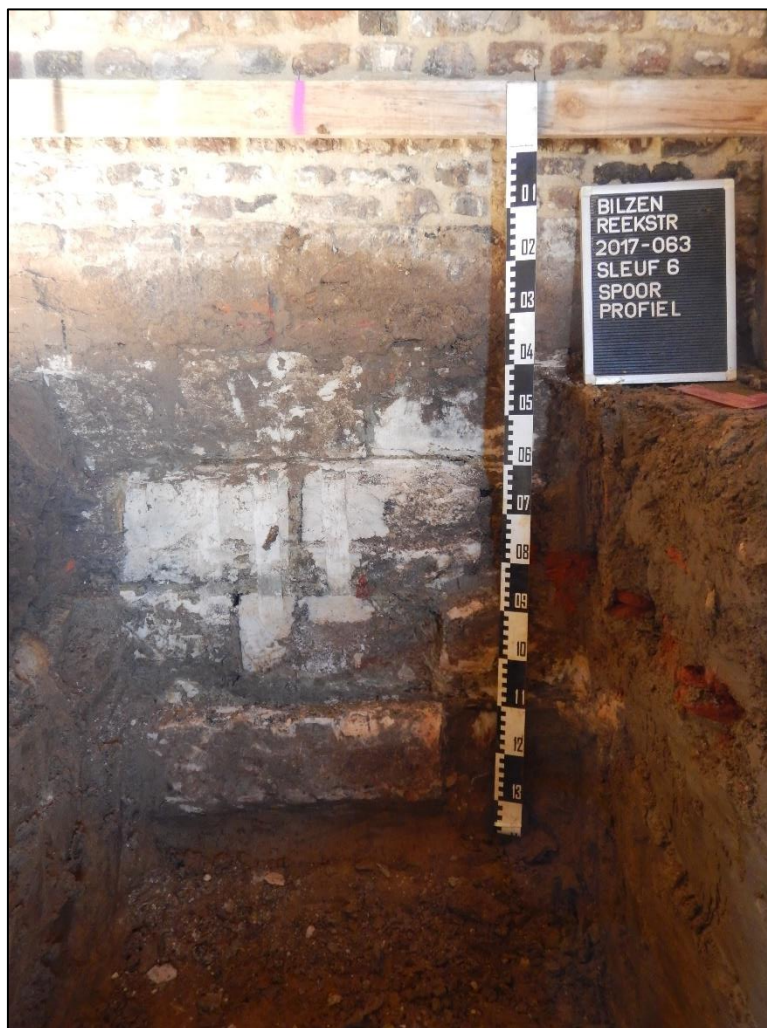
Dient nog aangemerkt dat daar waar de funderingen van de 17^{de}-eeuwse schuur werden bloorgelegd, die telkens bestonden uit maastrichtersteen. Omwille van de gemaakte afspraken wat betreft de maximaal uit te graven diepte van de sleuven kon nergens de onderzijde van de funderingen bereikt worden.

Fig. 33: funderingen van de schuur in maastrichtersteen

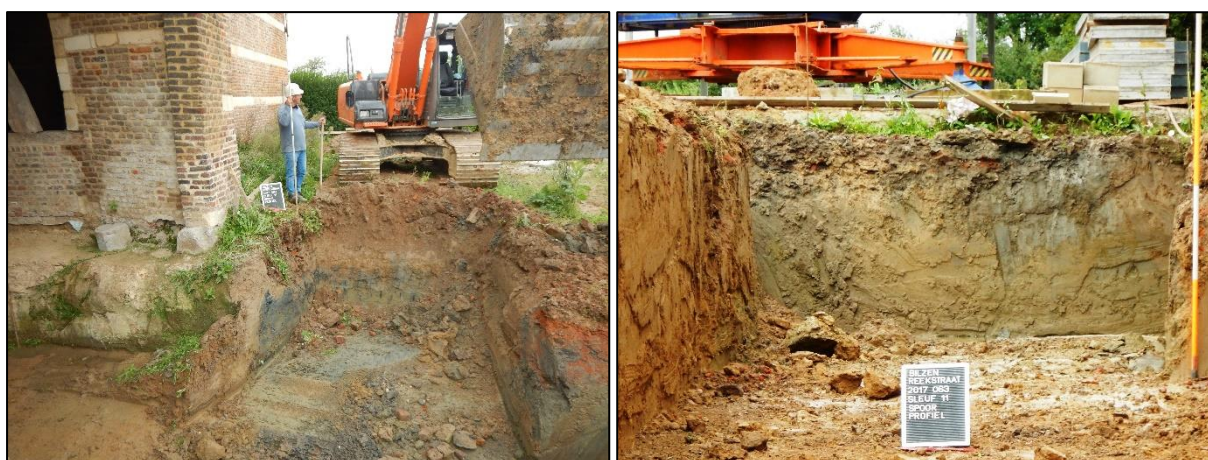
Fig. 34: WP11, gley verschijnsel

Vak voor de ingang van de schuur, en enkel daar, werd een groene tot donkergrijze verkleuring aangetroffen in de bodem. Deze verkleuring begon op -20 cm onder het maaiveld en reikte zo diep als de werkput mocht aangelegd worden, +95.49 m TAW (maaiveld = +96.92 m TAW). Deze verkleuring – gley – is van natuurlijke oorsprong, er werden in deze grote “kuil” geen artefacten aangetroffen, ook geen sporen van houtskool of andere contaminaties. Deze “opeenhoping van gley” loopt door onder de fundering van de 17^{de}-eeuwse schuur, gebouwd in 1656. Gley ontstaat onder invloed van fluctuaties in de grondwaterspiegel. Het feit dat net voor de ingang van de schuur een grote “gley-kuil” is ontstaan, kan te maken hebben met de regenafvoer van de daken van de schuur en eventueel de waterafvoer uit de stallingen of met de aanpalende schuur, op het plan uit 1931 aangeduid als *porcherie* (varkensstal).
